PROTOCOL SCHADECONTROLE

PSA FINANCE

07 2019

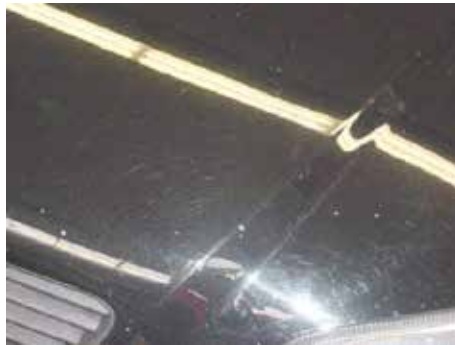
Acceptabel (>75.000 kilometer)

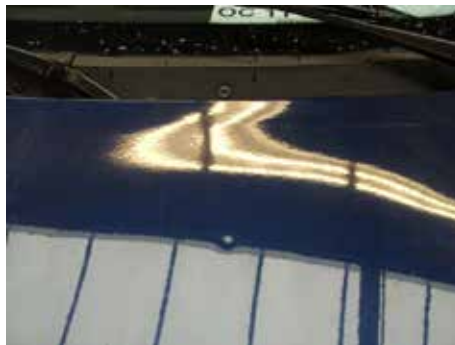
Acceptabel (één deukje te modelleren)

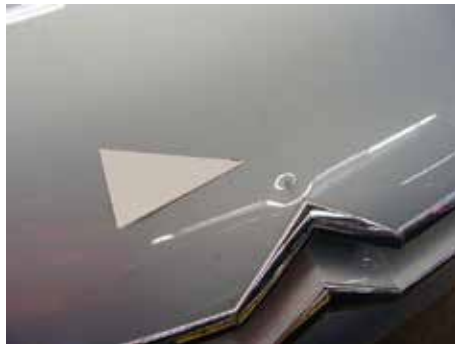
Niet acceptabel (deukje niet te modelleren)

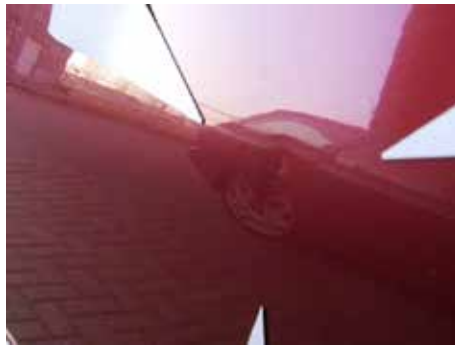
Acceptabel (maximaal 2 cm; niet gevouwen)

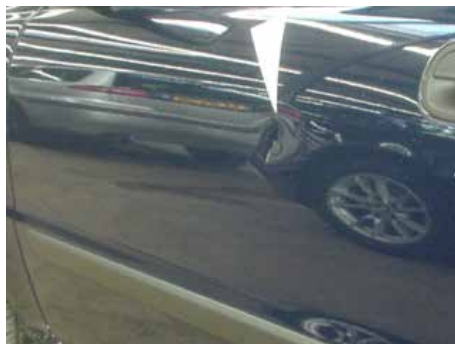
Niet acceptabel (deukje gevouwen)

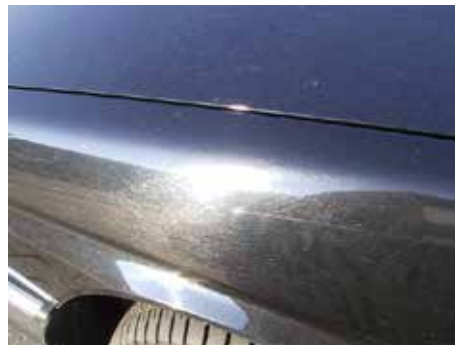
Acceptabel (wasstraatkrassen)

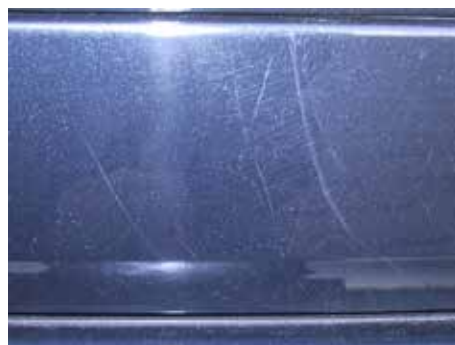
Acceptabel (oppervlakkige poetskrassen)

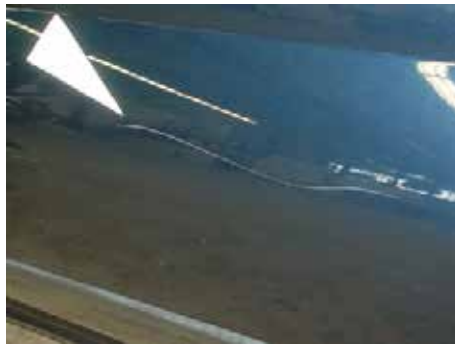
Niet acceptabel (kras door de lak heen)

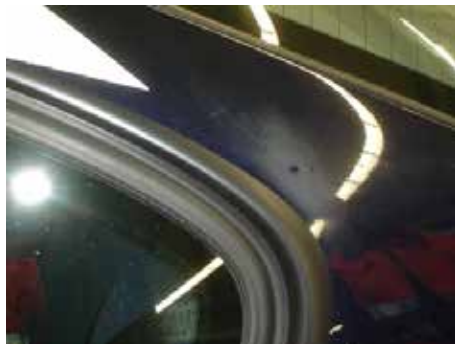
Niet acceptabel (op één plek dof gepoetst)

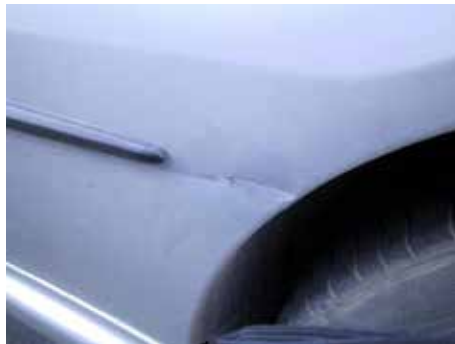
Niet acceptabel (gleedeuk)

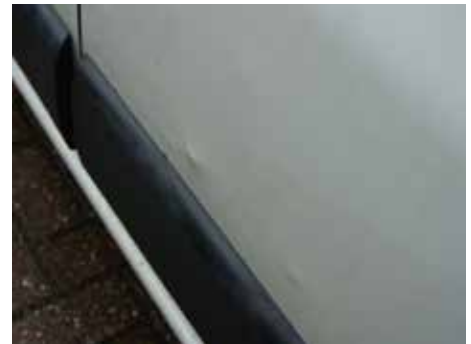
Niet acceptabel (deuken van binnen naar buiten)

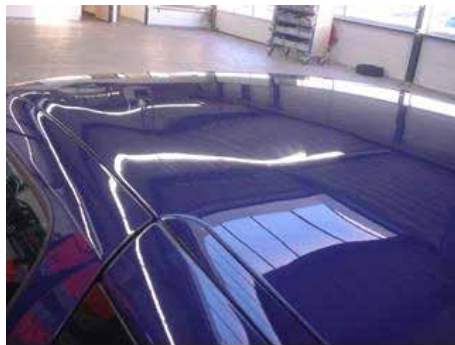
Niet acceptabel (molest; voetstappen op dak)

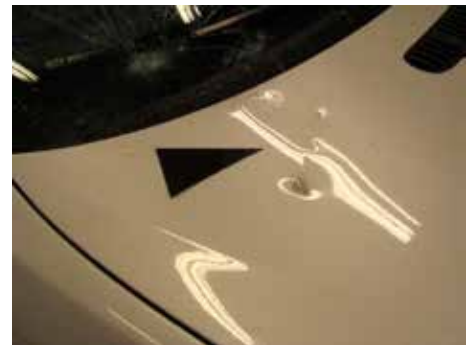
Niet acceptabel (molest; voorwerp op motorkap gegooid)

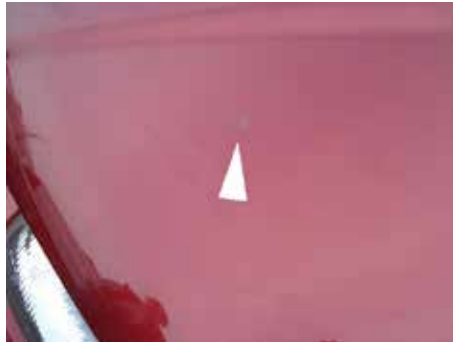
Acceptabel (vogelvuil; te poetsen/geen aantasting lak)

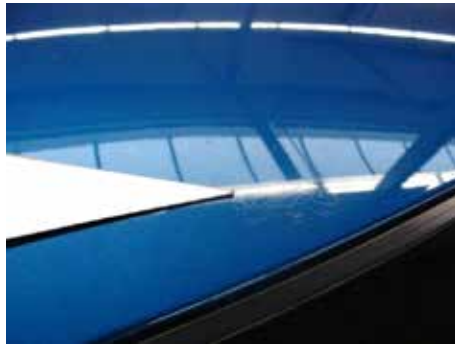
Niet acceptabel (vogelvuil; zichtbare aantasting)

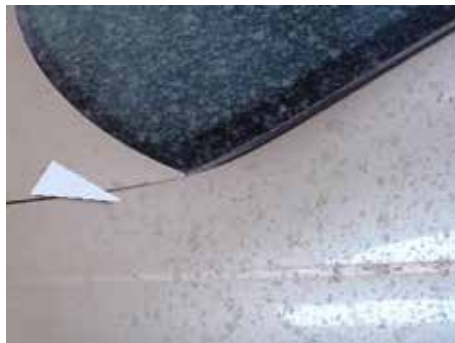
Niet acceptabel (chemie-inwerking; zichtbare aantasting)

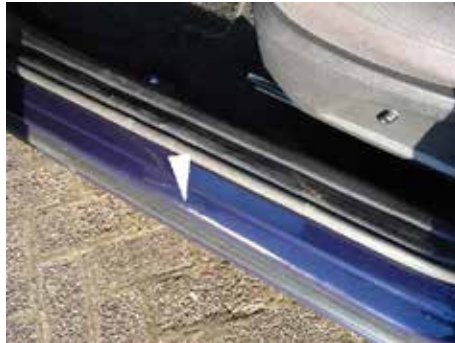
Acceptabel (lichte krasschade, niet door de lak heen)

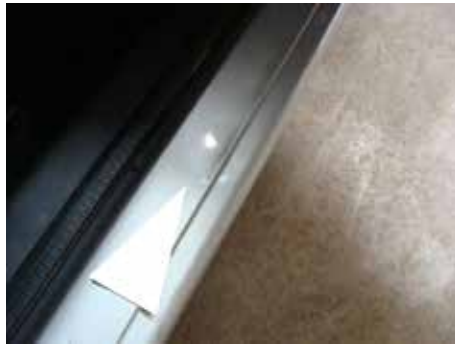
Niet acceptabel (dorpel gedeukt)

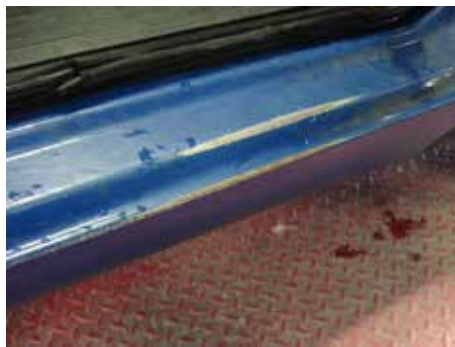
Niet acceptabel (roestvorming op en rond de beschadiging)

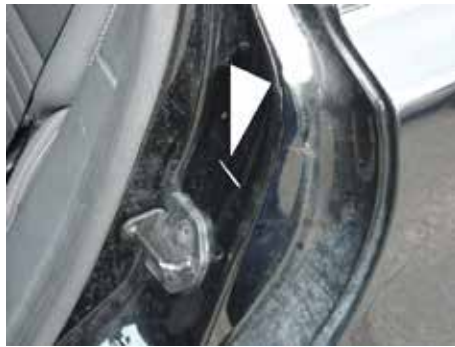
Acceptabel (krasje door de lak heen, geen roest/deukje)

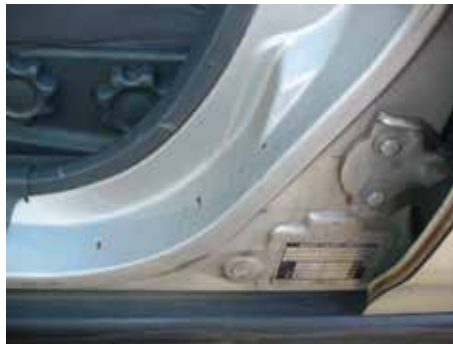
Niet acceptabel (sponning gedeukt/roestvorming)

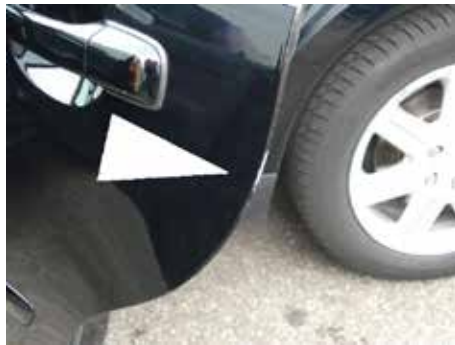
Acceptabel (lichte lakbeschadiging tot 10 cm)

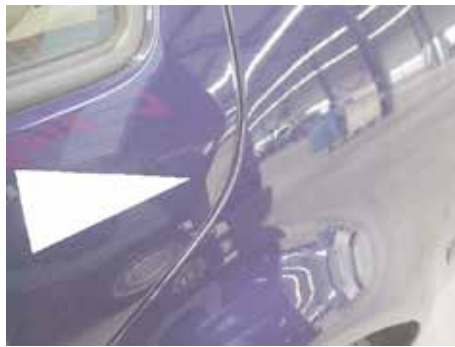
Niet acceptabel (portierrand gevouwen)

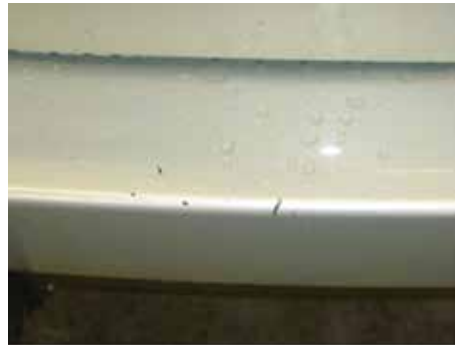
Acceptabel (maximaal vijf krasjes door de lak heen)

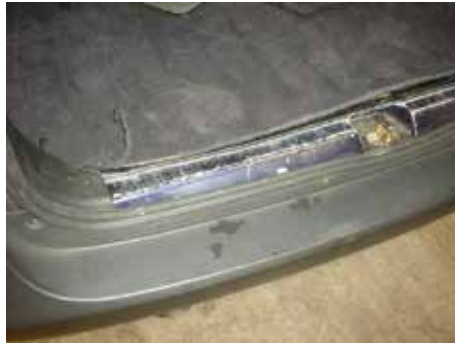
Niet acceptabel (tenzij het een bedrijfswagen betreft)

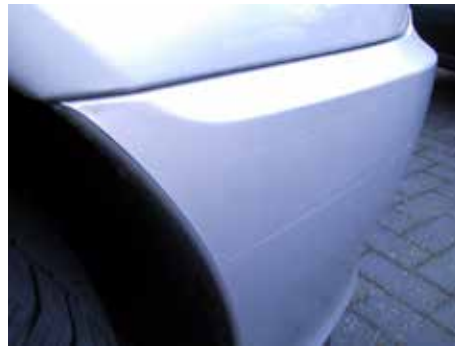
Acceptabel (lichte lakbeschadiging)

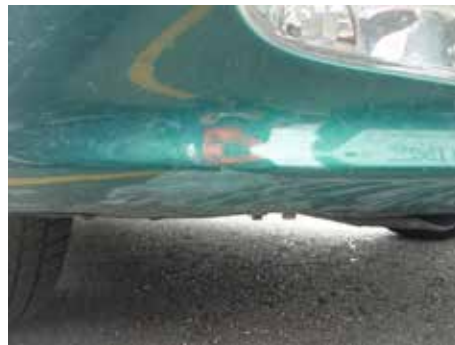
Acceptabel (onderzijde voorspoiler)

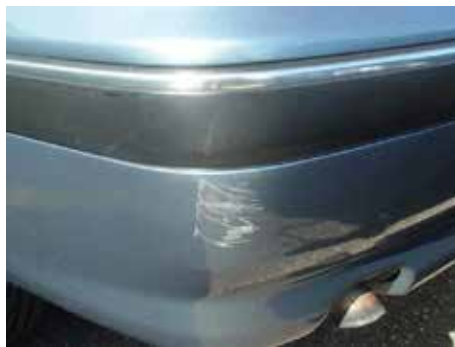
Niet acceptabel (beschadiging tot op de grondlak)

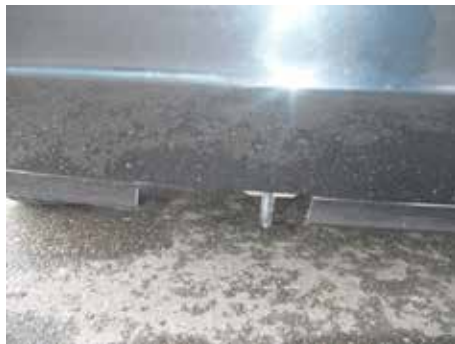
Niet acceptabel (uitsparing gedemonteerde trekhaak)

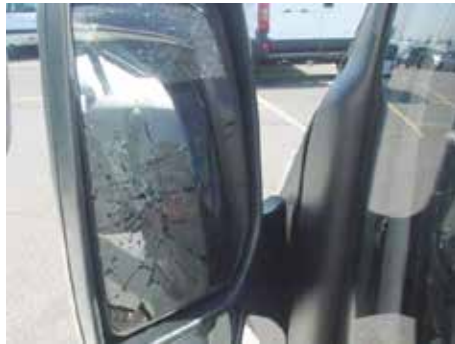
Niet acceptabel (spiegelglas gebarsten)

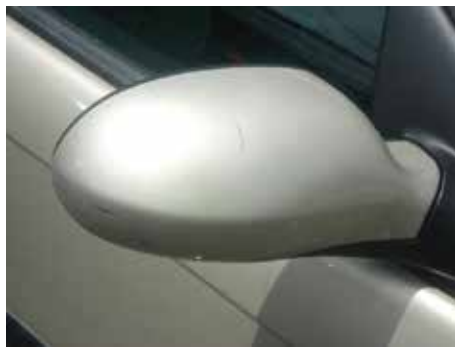
Niet acceptabel (krassen door de lak heen)

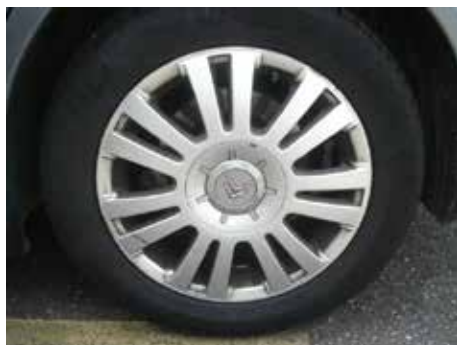
Acceptabel (velgbeschadiging buitenste rand tot max. 10 cm)

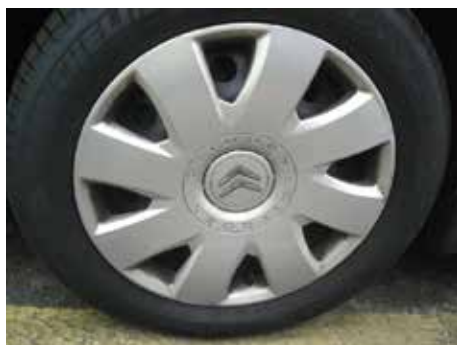
Acceptabel (lichte oppervlakkige schaafplek, max. 10 cm)

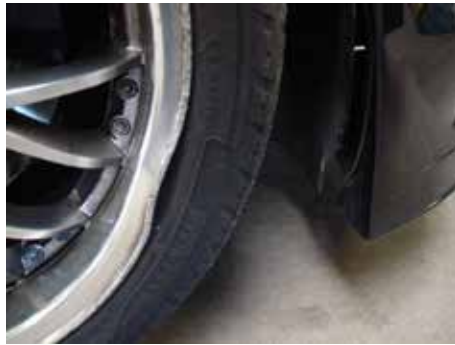
Niet acceptabel (velg gedeukt)

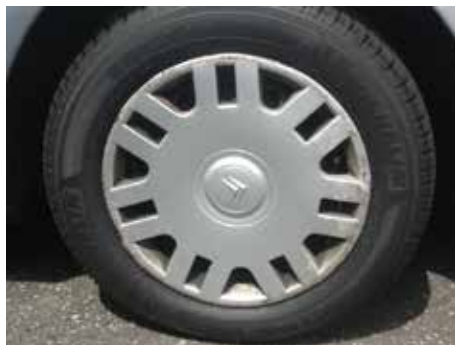
Niet acceptabel (beschadiging tot in de kunststof)

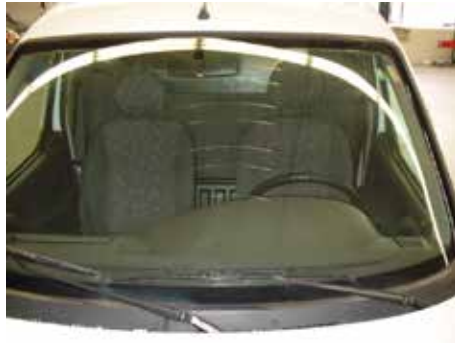
Niet acceptabel (krassen door ruitenwissers)

Harsen is een methode om de ruit te ontdoen van pitjes. Om krassen van ijskrabbers en ruitenwissers te verwijderen kan men de voorruit polijsten. Indien een pitje is uitgelopen tot een scheur dient de ruit vervangen te worden. Indien een pitje erg vuil is, kan deze niet meer gerepareerd worden middels harsen.

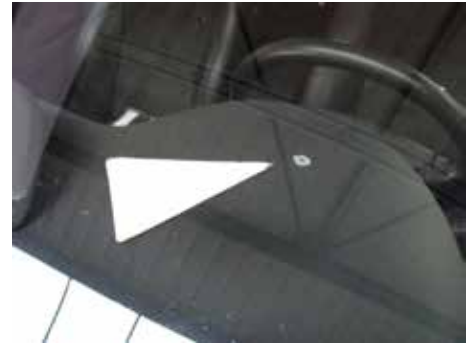
Indien een voertuig is voorzien van een warmtewerende voorruit (blauw/paarse gloed; met een flinterdun laagje metaaloxide tussen de gelaagde glaspanelen van de voorruit) kan door ruitschade de tussenlaag van de ruit worden aangetast. Indien de tussenlaag zichtbaar is aangetast is dit niet acceptabel.

Niet acceptabel (tussenlaag warmtewerende ruit aangetast)

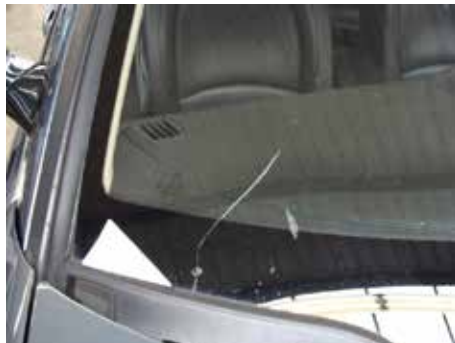
Niet acceptabel (sterretje uitgelopen in een barst)

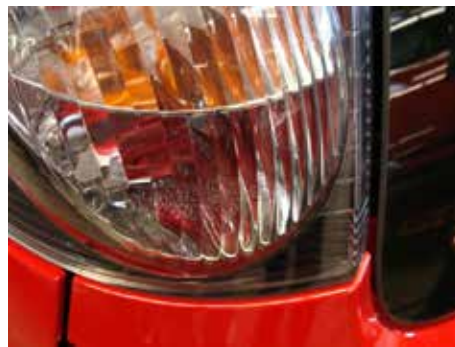
Acceptabel (haarscheurtjes van binnenuit)

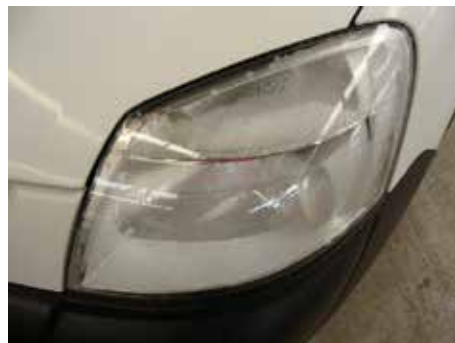
Acceptabel (condens in lichtunit; reflector niet aangetast)

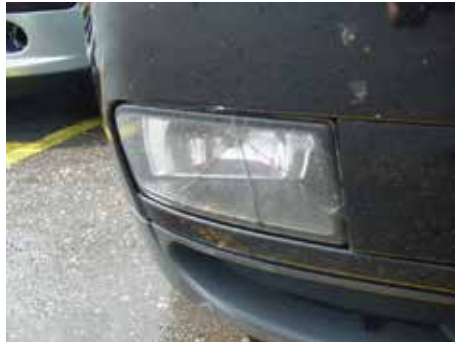
Niet acceptabel (scheur/barst in de lichtunit)

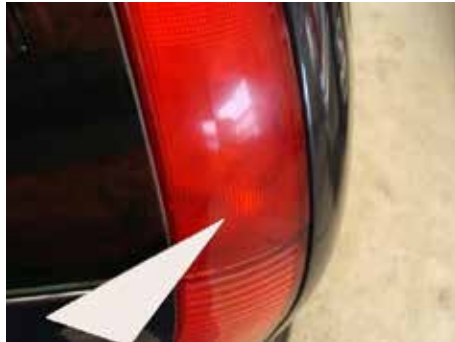
Niet acceptabel (barst in de lichtunit)

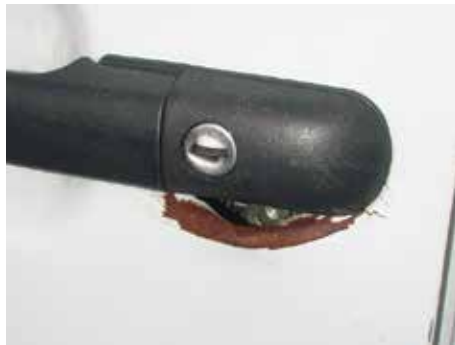
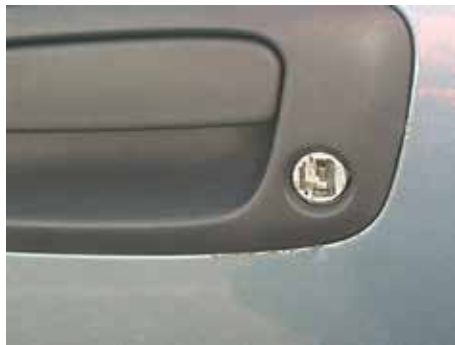
Niet acceptabel (niet gerepareerde inbraakschade)

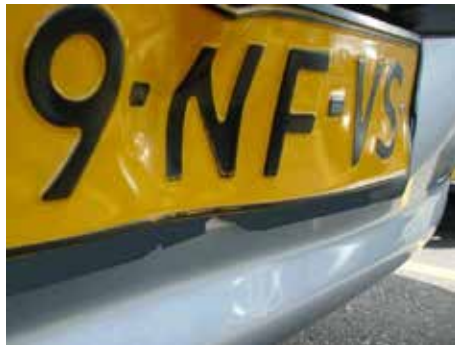
Niet acceptabel (kentekenplaat gedeukt)

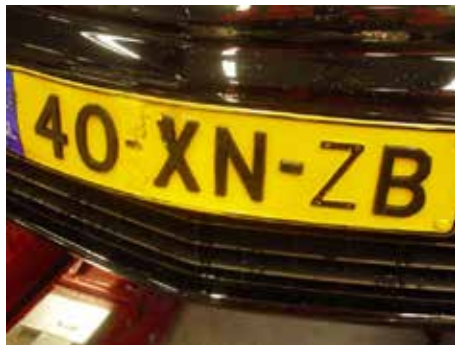
Niet acceptabel (luxe plaat; letters manco en gebroken)

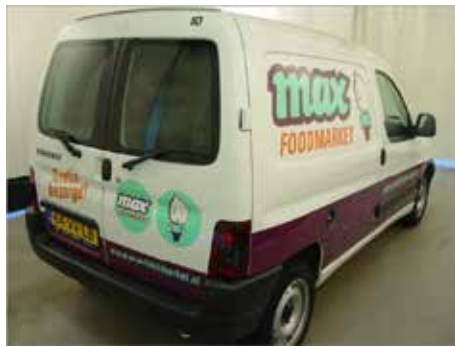
Niet acceptabel (bestickerd voertuig met reclame)

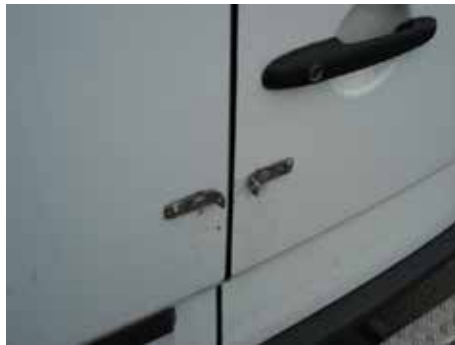
Niet acceptabel (sloten op het plaatwerk aangebracht)

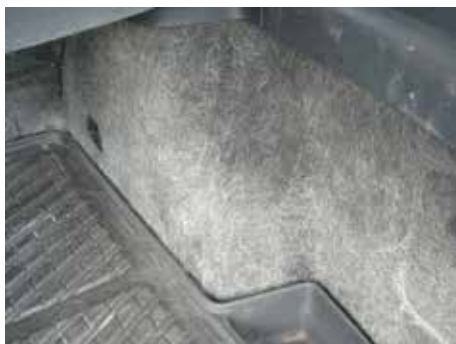
Niet acceptabel (ernstige vervuiling door hondenharen)

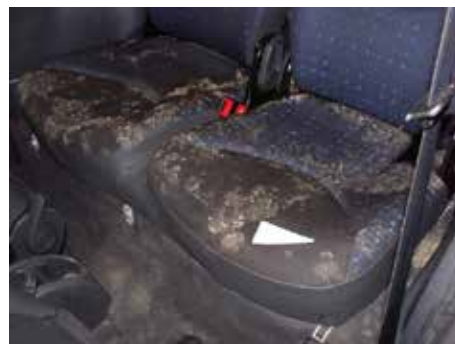
Niet acceptabel (schimmelvorming)

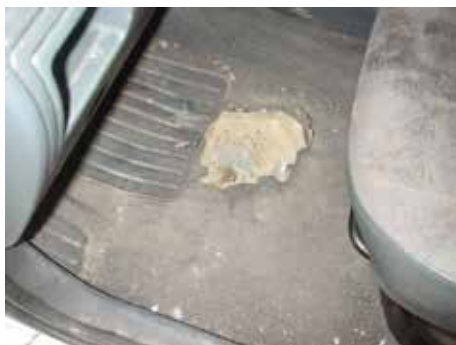
Niet acceptabel (gat in vloerbekleding)

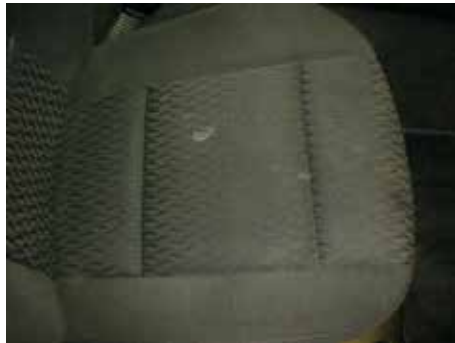
Acceptabel (vlekken verwijderbaar)

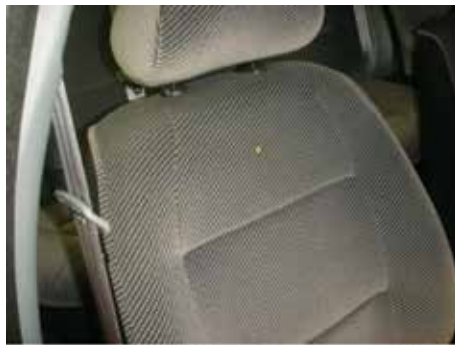
Niet acceptabel (brandgat in stoelbekleding)

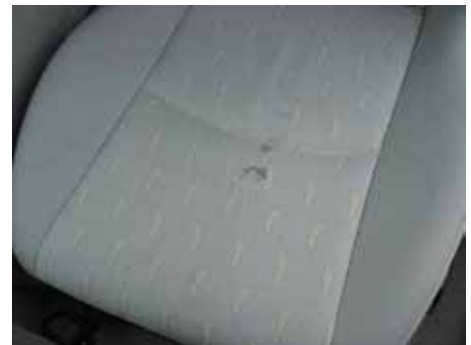
Niet acceptabel (vetvlekken)

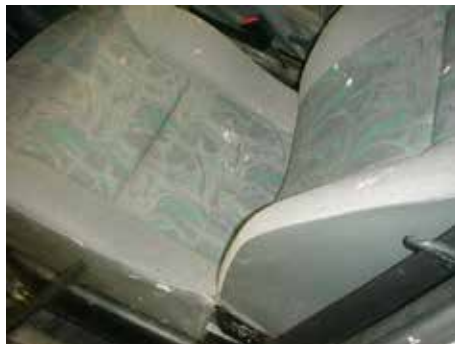
Niet acceptabel (verfvlekken)

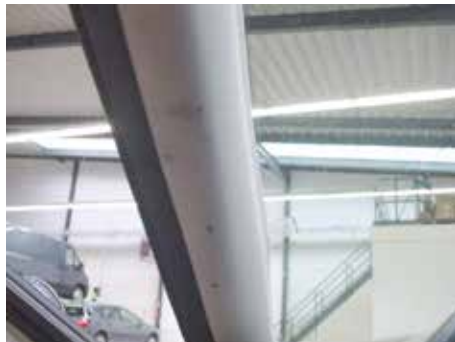
Niet acceptabel (brandplekjes raamstijl)

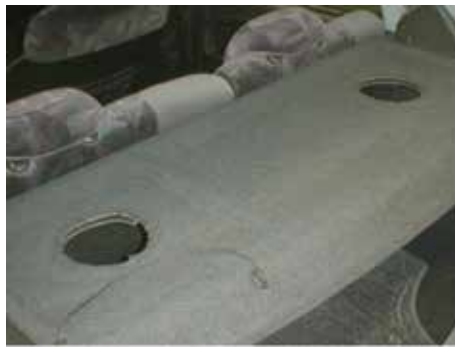
Niet acceptabel (speakers gedemonteerd)

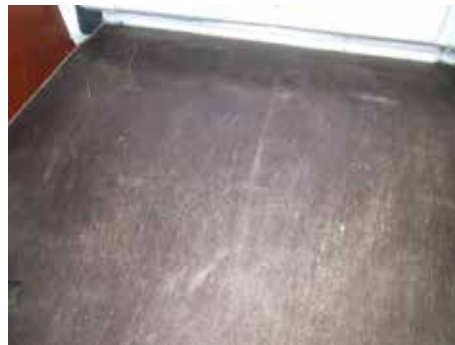
Acceptabel (lichte krasschade)

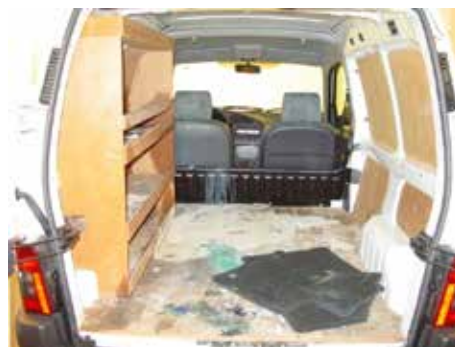
Acceptabel (verfvlekken op laadvloer)

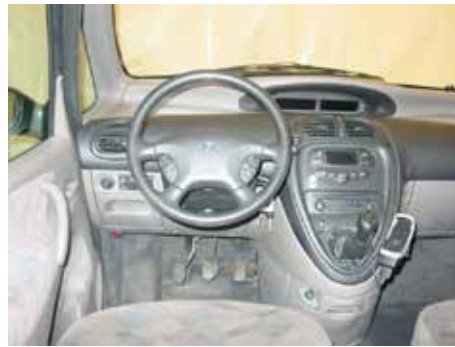
Acceptabel (carkit blijft gemonteerd, gaten niet zichtbaar)

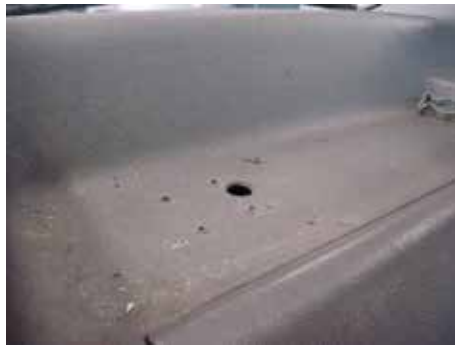
Niet acceptabel (doorvoergaten voor kabels)

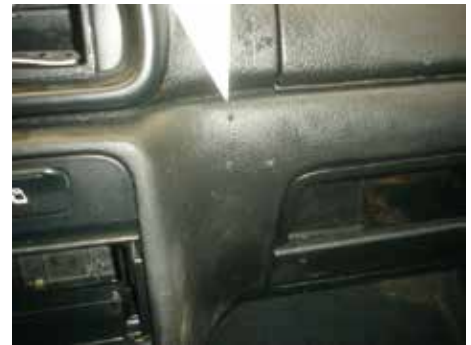
Niet acceptabel (gaten door gedemonteerde carkit)

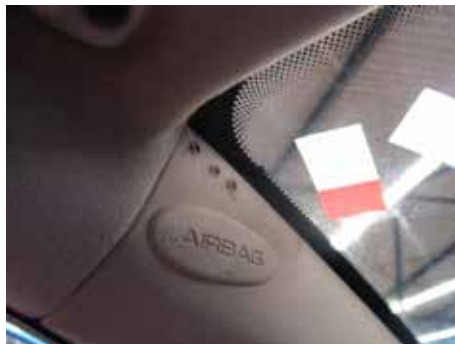
Niet acceptabel (microfoon gedemonteerd A-stijl)

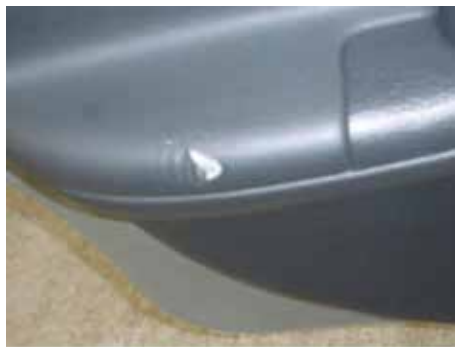
Niet acceptabel (scheur in bekleding deurpaneel)

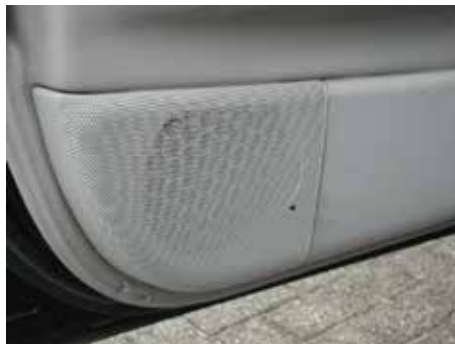
Niet acceptabel (scheuren in speakerkap)
